2024年土壤污染隐患排查整改报告

企业名称			四川达威科技股份有限公司（二厂）			所属行业	化学用品制造(C2662)	
现场排查负责人（签字）			邓清福、周龙彪			时间	2024/6/14	
序号	涉及工业活动	重点场所/设施设备	位置信息(如经纬度坐标, 或者位置描述等)	整改前照片	整改后照片	隐患点	整改措施	责任人/完成时间
1	液体储存	废水暂存区	污水处理站周边

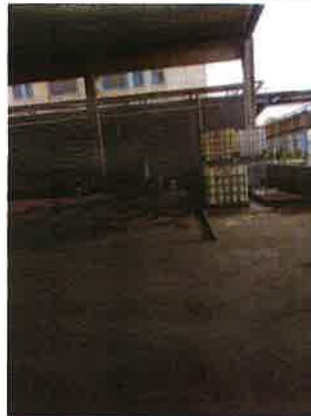
日常检查巡视, 暂存的废水量较大, 未针对该区域制定专门的巡查以及维护制度	该区域涉及废水已清理完成, 并安排专人对该区域的检查, 建立维护检查制度及相关巡视记录, 定期转运液体, 加强液体使用、转运过程控制培训, 避免因转运过程中泄漏对周围环境产生影响, 若发现防渗密封材料老化或损坏, 及时维修更换	丁伟/2024/7/15
2	车间生产	一车间	一车间

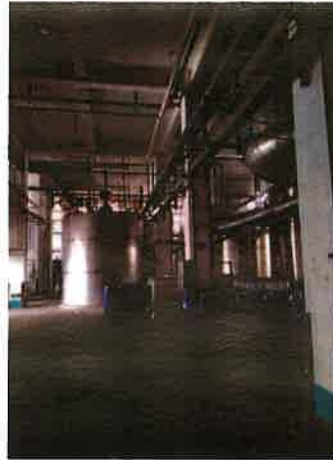
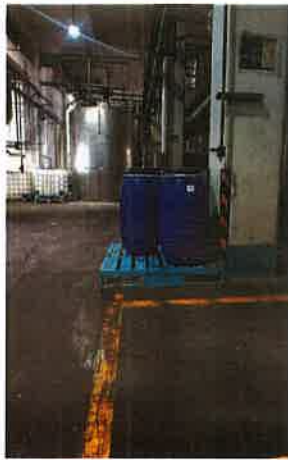
地面采用重点防渗处理, 有明显裂缝	1、加强巡检; 2、及时修补裂缝	郑义/2024/7/15

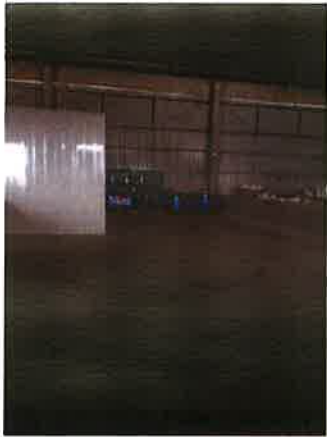
5	固废暂存区	危废暂存间	危废暂存间

危废未设置托盘，污泥包装未密封，标识脱落	1、加强危废相关知识培训； 2、废液区应设置托盘或围堰； 3、污泥密封收集和暂存，标识应清晰、不易脱落	丁伟/2024/7/15
---	-------	-------	-------	---	----------------------	---	--------------
